# Bouwtechnisch onderzoeksrapport

**Woning Dr. Jelle Bangastraat 55 te Franeker.**

Rapportnummer: 107

Datum opname: 05-08-2022

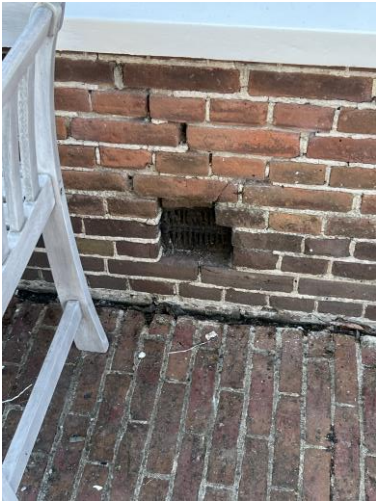
Code	Element	Omschrijving	
10	Stut- en sloopwerk		
12	Grondwerk		
14	Buitenriolering en drainage		
15	Terrein verharding		
20	Fundering		
21	Betonwerk		
22	Metselwerk	<p>Op diverse plaatsen in de voorgevel scheuren in de muren. Deels zetting scheuren en deels door trilling van zwaar verkeer. In de achter gevel is ook nog een klein stukje uitgespoeld voegwerk.</p> <p>Let op bij het herstel wel de goede specie gebruiken en het gaat om een snijvoeg.</p>	
24	Ruwbouw timmerwerk		
25	Metaalconst.		
26	Bouwkundige kanaalelementen		
30	Kozijnen, ramen en deuren		
31	Systeembekleding		
32	Trappen en balustraden		
33	Dakbedekking		
34	Beglazing		
35	Natuur-kunststeen		
36	Voegvulling		
37	Na-isolatie		
38	Gevelschermen

Foto 1 t/m 6 . Scheuren in de gevel of uitgespoeld voegwerk.
